## Poglądowy raport stanu technicznego

Zadanie: Ocena stanu technicznego i określenie wartości rynkowej pojazdu

| DANE IDENTYFIKACYJNE POJAZDU | | Dane: [O] IV-2025 | |
|---|---|---|---|
| Marka: | KIA | Nr rejestracyjny: | WY5854M |
| Model pojazdu: | Optima 1.6 MR`19 E6 | Nr Info-Ekspert: | 052-01320 |

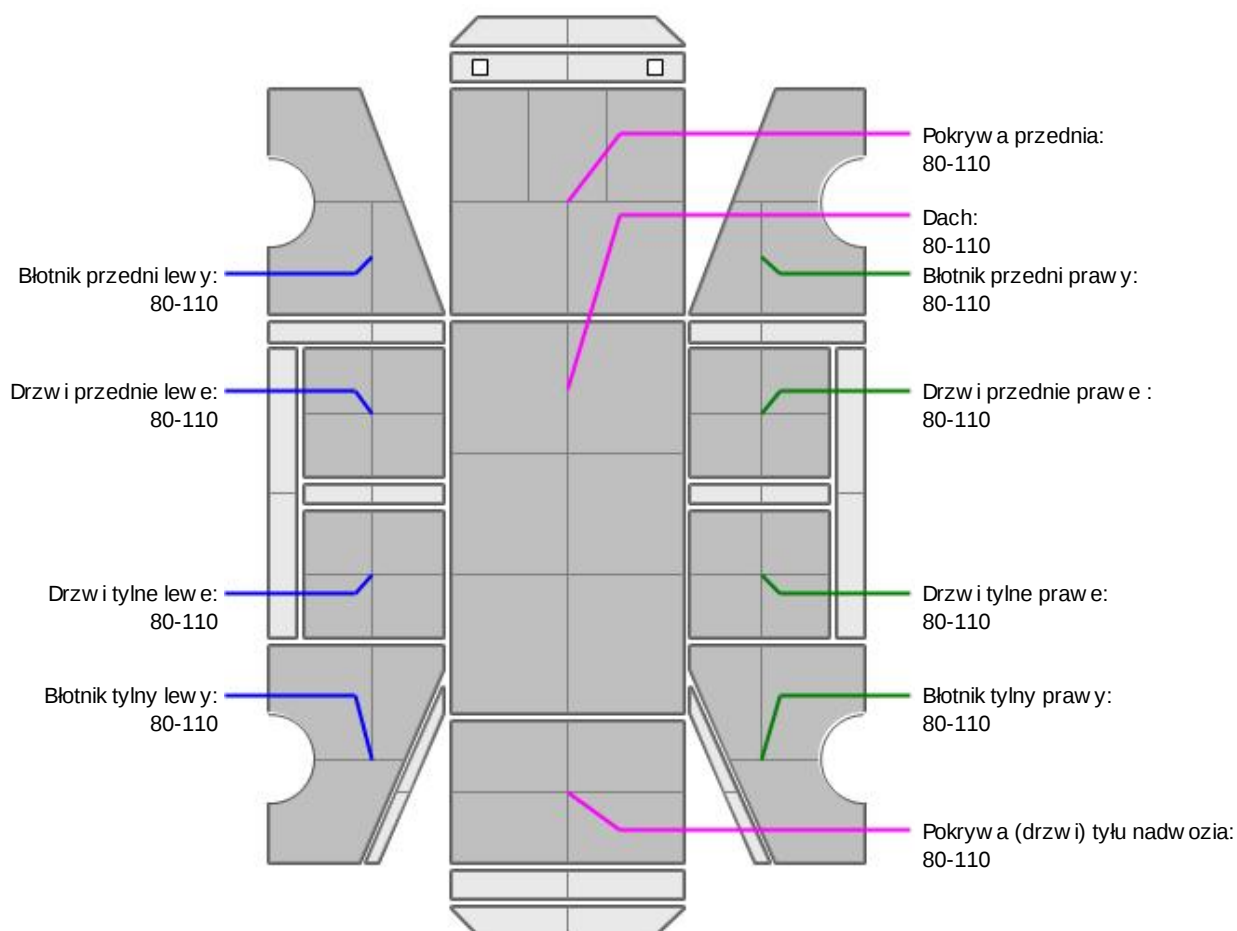
**KABINA KIEROWCY – Opis powłoki lakierowej**

| L.p. | Nazwa elementu | L / P | Grubość powłoki [μm] | Opis |
| 1 | Pokrywa przednia | | 80-110 | |
| 2 | Dach | | 80-110 | |
| 3 | Błotnik przedni | L | 80-110 | |
| 4 | Drzwi przednie | L | 80-110 | |
| 5 | Drzwi tylne | L | 80-110 | |
| 6 | Błotnik tylny | L | 80-110 | |
| 7 | Błotnik przedni | P | 80-110 | |
| 8 | Drzwi przednie | P | 80-110 | |
| 9 | Drzwi tylne | P | 80-110 | |
| 10 | Błotnik tylny | P | 80-110 | |
| 11 | Pokrywa (drzwi) tyłu nadwozia | | 80-110 | |

Podane przedziały grubości powłoki lakierowej, dotyczą punktów pomiarowych. Nie mogą być traktowane jako gwarancja, że grubość powłoki lakierowej w innych punktach nie wykracza poza te przedziały. Pomiar powłoki lakierowej został wykonany urządzeniem będącym w posiadaniu rzeczoznawcy. Pomiar wykonany innym przyrządem może się różnić.
