## Poglądowy raport stanu technicznego

Zadanie: Ocena stanu technicznego i określenie wartości rynkowej pojazdu

| DANE IDENTYFIKACYJNE POJAZDU | | Dane: [O] IV-2025 | |
|---|---|---|---|
| Marka: | KIA | Nr rejestracyjny: | WI407JP |
| Model pojazdu: | Optima Plug-in Hybrid MR`19 E6 | Nr Info-Ekspert: | 052-01349 |

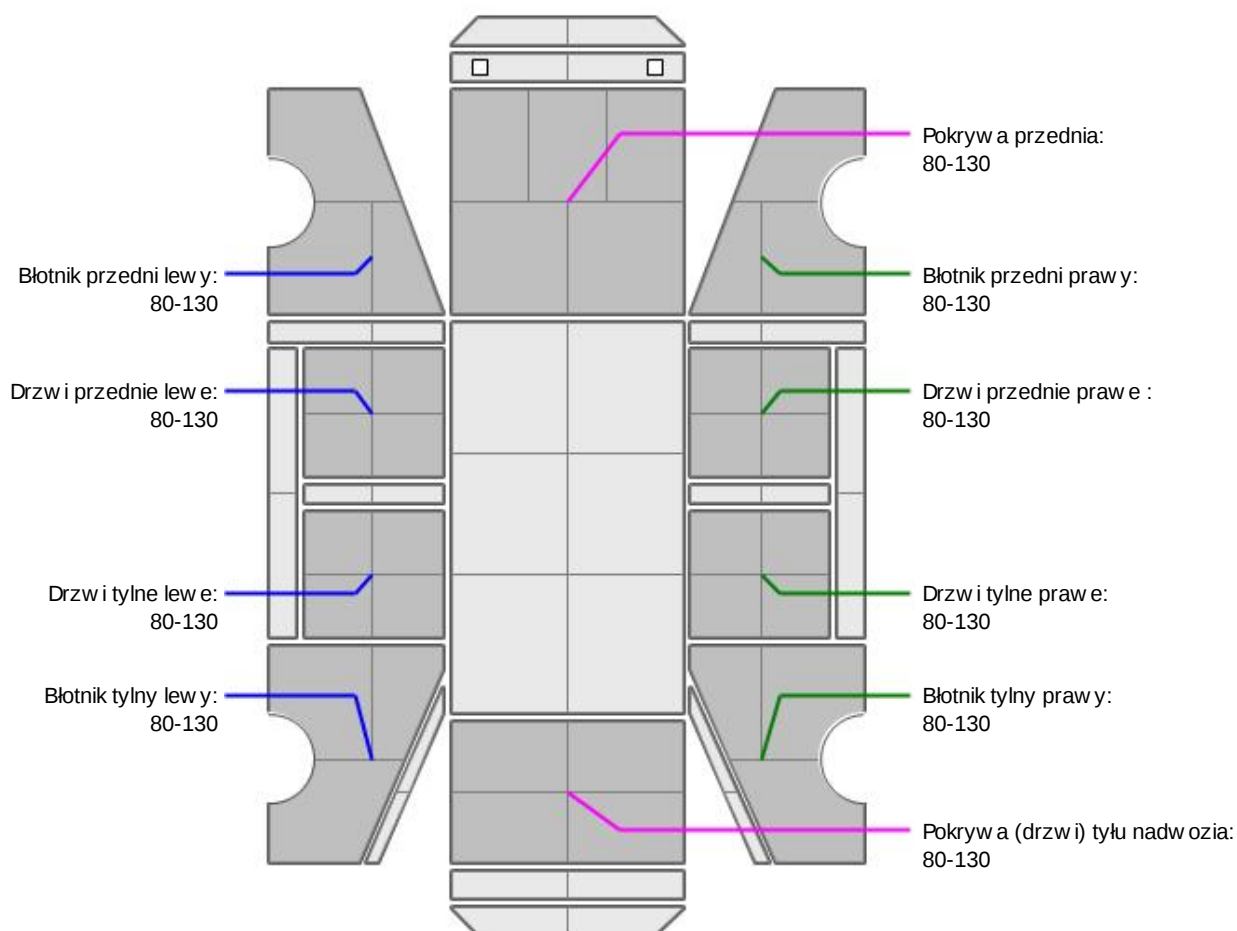
**KABINA KIEROWCY – Opis powłoki lakierowej**

| L.p. | Nazwa elementu | L / P | Grubość powłoki<br>[μm] | Opis |
|---|---|---|---|---|
| 1 | Pokrywa przednia | | 80-130 | |

Podane przedziały grubości powłoki lakierowej, dotyczą punktów pomiarowych. Nie mogą być traktowane jako gwarancja, że grubość powłoki lakierowej w innych punktach nie wykracza poza te przedziały. Pomiar powłoki lakierowej został wykonany urządzeniem będącym w posiadaniu rzeczoznawcy. Pomiar wykonany innym przyrządem może się różnić.
