## Poglądowy raport stanu technicznego

Zadanie: Ocena stanu technicznego i określenie wartości rynkowej pojazdu

| DANE IDENTYFIKACYJNE POJAZDU | | Dane: [D] IV-2025 | |
|---|---|---|---|
| Marka: | FIAT | Nr rejestracyjny: | WY9627G |
| Model pojazdu: | Doblo Cargo 1.6 M-jet MR`10 E5 2.4t | Nr Info-Ekspert: | 045-03548 |

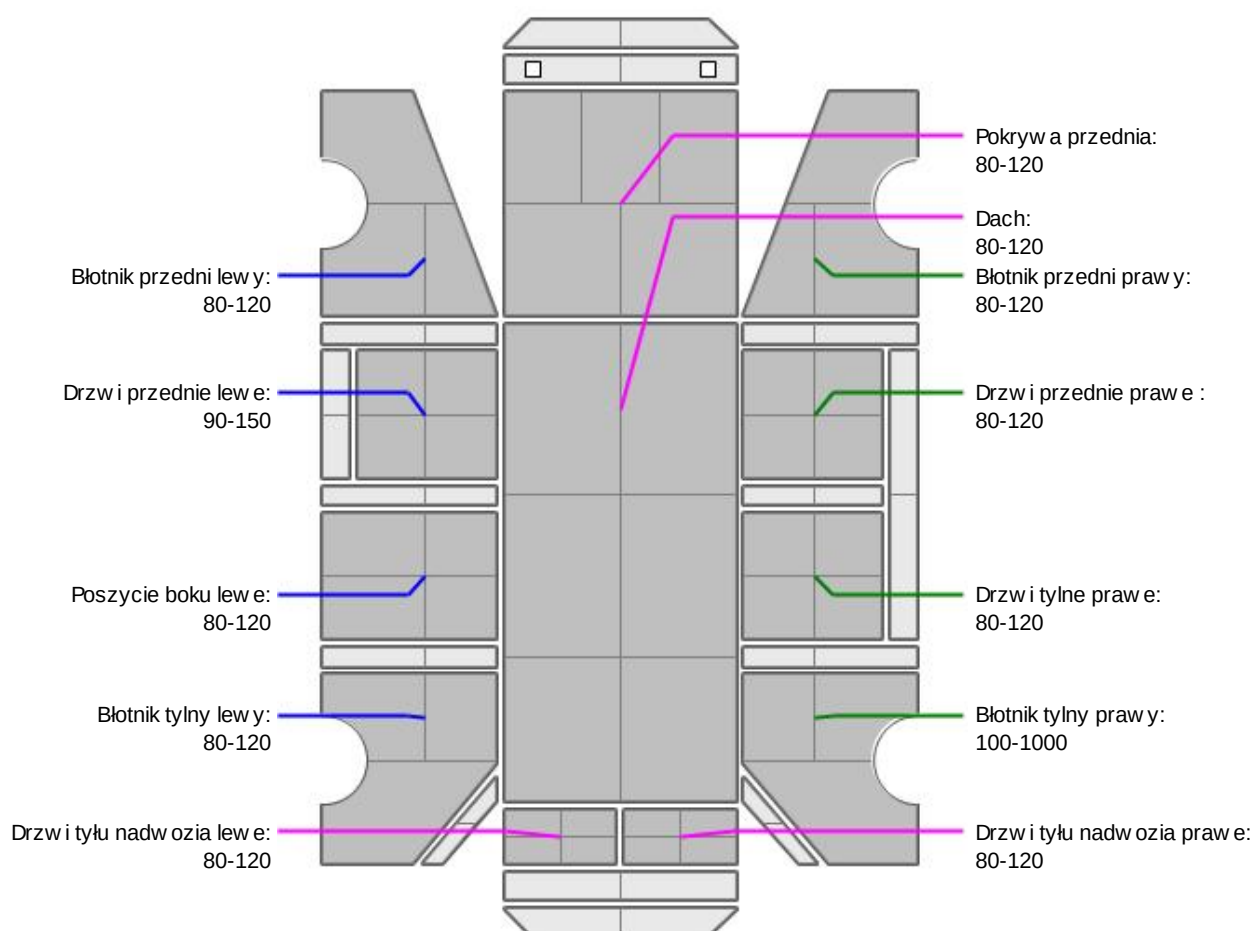
### NADWOZIE – Opis powłoki lakierowej

| L.p. | Nazwa elementu | L / P | Grubość powłoki [μm] | Opis |

| 10 | Błotnik tylny | P | 100-1000 | |

Podane przedziały grubości powłoki lakierowej, dotyczą punktów pomiarowych. Nie mogą być traktowane jako gwarancja, że grubość powłoki lakierowej w innych punktach nie wykracza poza te przedziały. Pomiar powłoki lakierowej został wykonany urządzeniem będącym w posiadaniu rzeczoznawcy. Pomiar wykonany innym przyrządem może się różnić.
