## Poglądowy Raport Stanu Technicznego

Zadanie: Ocena stanu technicznego i określenie wartości rynkowej pojazdu

| DANE IDENTYFIKACYJNE POJAZDU | | Dane: [O] IV-2025 | |
|---|---|---|---|
| Marka: | BMW | Nr rejestracyjny: | W042GS |
| Model pojazdu: | 530i MR`16 E6 G30 | Nr Info-Ekspert: | 003-03515 |

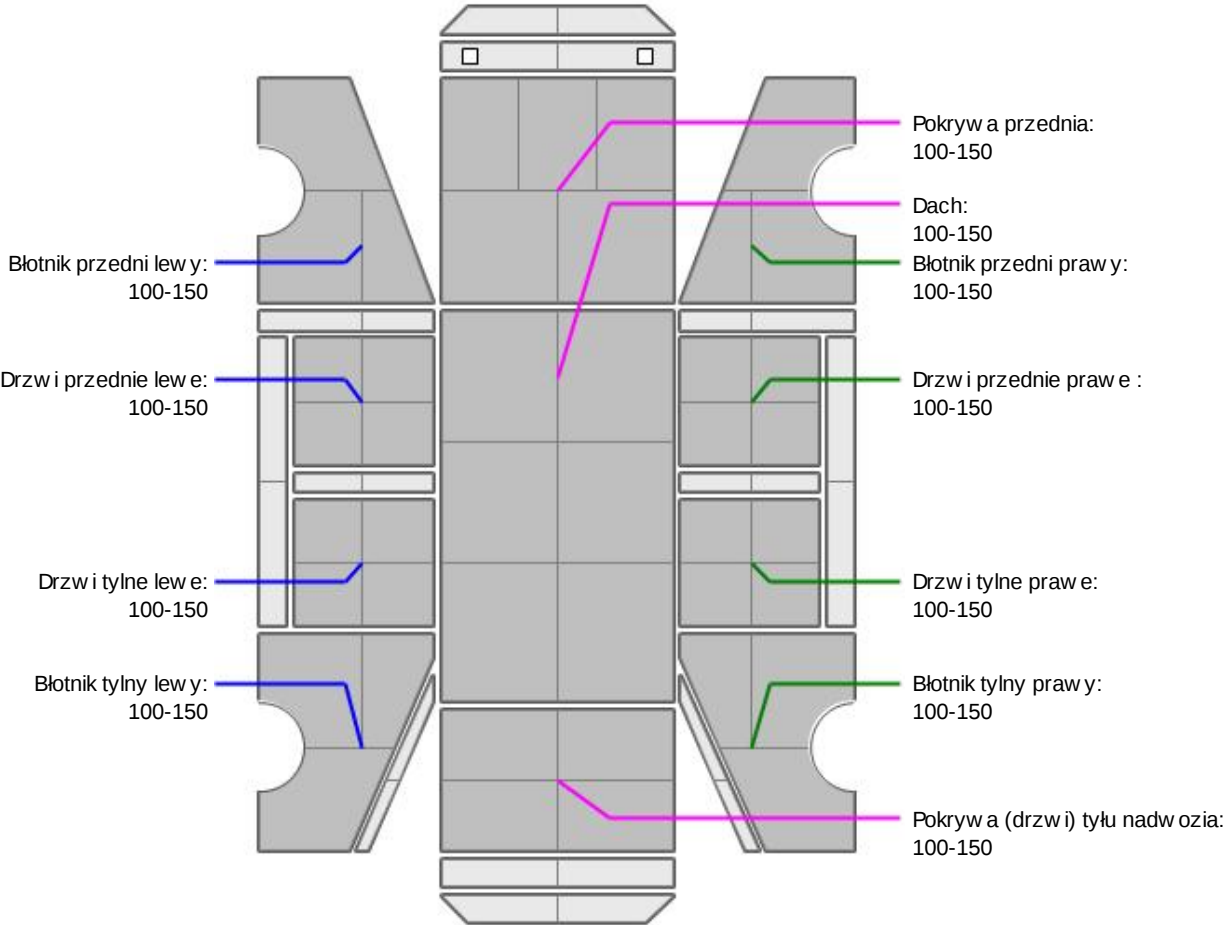
**KABINA KIEROWCY – Opis powłoki lakierowej**

| L.p. | Nazwa elementu | L / P | Grubość powłoki [µm] | Opis |
| 1 | Pokrywa przednia | | 100-150 | |
| 2 | Dach | | 100-150 | |
| 3 | Łotnik przedni | L | 100-150 | |
| 4 | Drzwi przednie | L | 100-150 | |

| 5 | Drzwi tylne | L | 100-150 | |
| 6 | Błotnik tylny | L | 100-150 | |
| 7 | Błotnik przedni | P | 100-150 | |
| 8 | Drzwi przednie | P | 100-150 | |
| 9 | Drzwi tylne | P | 100-150 | |
| 10 | Błotnik tylny | P | 100-150 | |
| 11 | Pokrywa (drzwi) tyłu nadwozia | | 100-150 | |

Podane przedziały grubości powłoki lakierowej, dotyczą punktów pomiarowych. Nie mogą być traktowane jako gwarancja, że grubość powłoki lakierowej w innych punktach nie wykracza poza te przedziały. Pomiar powłoki lakierowej został wykonany urządzeniem będącym w posiadaniu rzeczoznawcy. Pomiar wykonany innym przyrządem może się różnić.
