## Poglądowy Raport Stanu Technicznego

Zadanie: Ocena stanu technicznego i określenie wartości rynkowej pojazdu

| DANE IDENTYFIKACYJNE POJAZDU | | Dane: [O] IV-2025 | |
|---|---|---|---|
| Marka: | <b>BMW</b> | Nr rejestracyjny: | <b>WI714JS</b> |
| Model pojazdu: | <b>530i MR`16 E6d G30</b> | Nr Info-Ekspert: | <b>003-04298</b> |

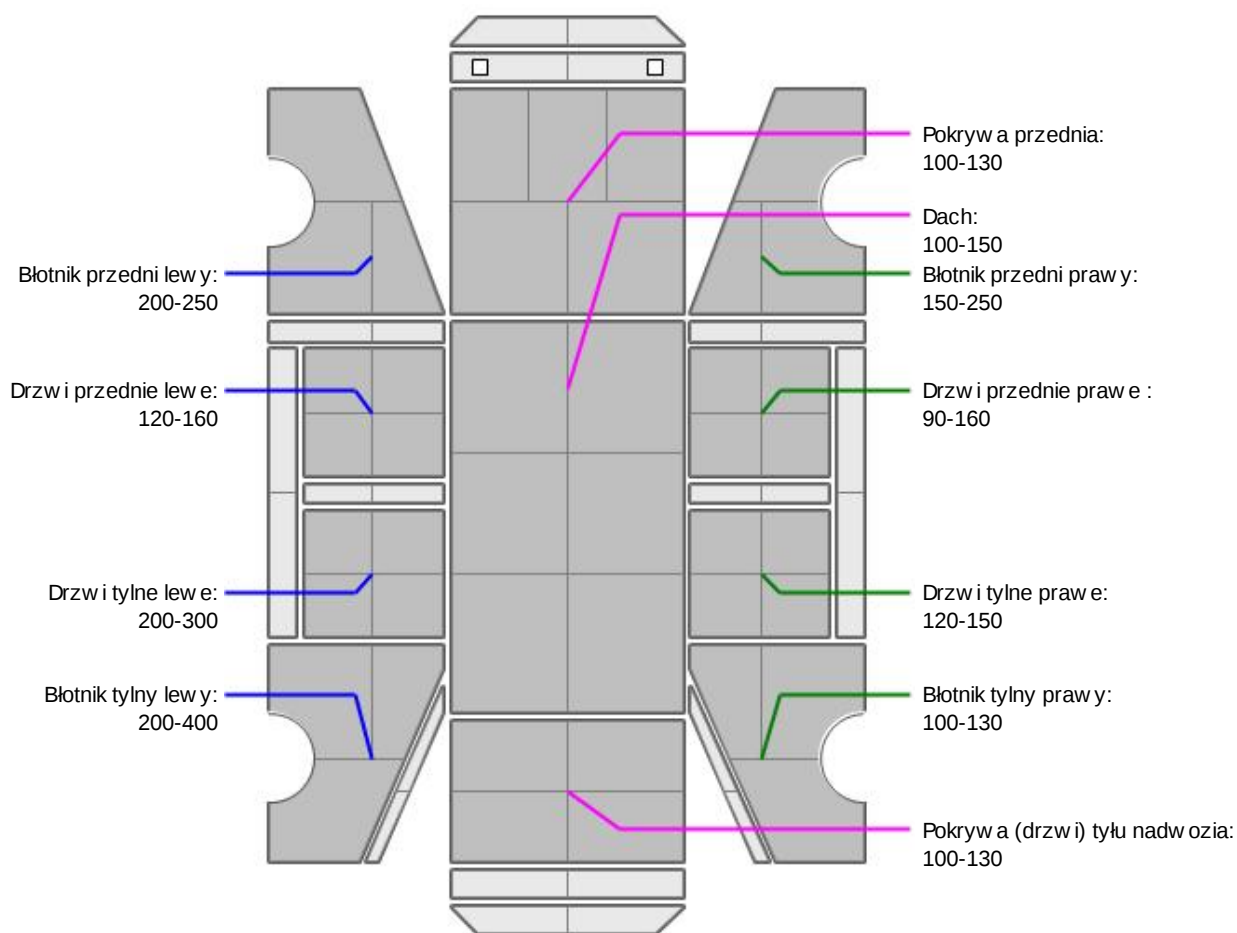
## KABINA KIEROWCY – Opis powłoki lakierowej

| L.p. | Nazwa elementu | L / P | Grubość powłoki [μm] | Opis |
|---|---|---|---|---|
| 1 | Pokrywa przednia | | 100-130 | |
| 2 | Dach | | 100-150 | |
| 3 | Błotnik przedni | L | 200-250 | |
| 4 | Drzwi przednie | L | 120-160 | |
| 5 | Drzwi tylne | L | 200-300 | |
| 6 | Błotnik tylny | L | 200-400 | |

| 7 | Łotnik przedni | P | 150-250 | |
| 8 | Drzwi przednie | P | 90-160 | |
| 9 | Drzwi tylne | P | 120-150 | |
| 10 | Łotnik tylny | P | 100-130 | |
| 11 | Pokrywa (drzwi) tyłu nadwozia | | 100-130 | |

Podane przedziały grubości powłoki lakierowej, dotyczą punktów pomiarowych. Nie mogą być traktowane jako gwarancja, że grubość powłoki lakierowej w innych punktach nie wykracza poza te przedziały. Pomiar powłoki lakierowej został wykonany urządzeniem będącym w posiadaniu rzeczoznawcy. Pomiar wykonany innym przyrządem może się różnić.
