## Poglądowy Raport Stanu Technicznego

Zadanie: Ocena stanu technicznego i określenie wartości rynkowej pojazdu

Marka: **BMW**

Model pojazdu: **530i MR`16 E6d G30**

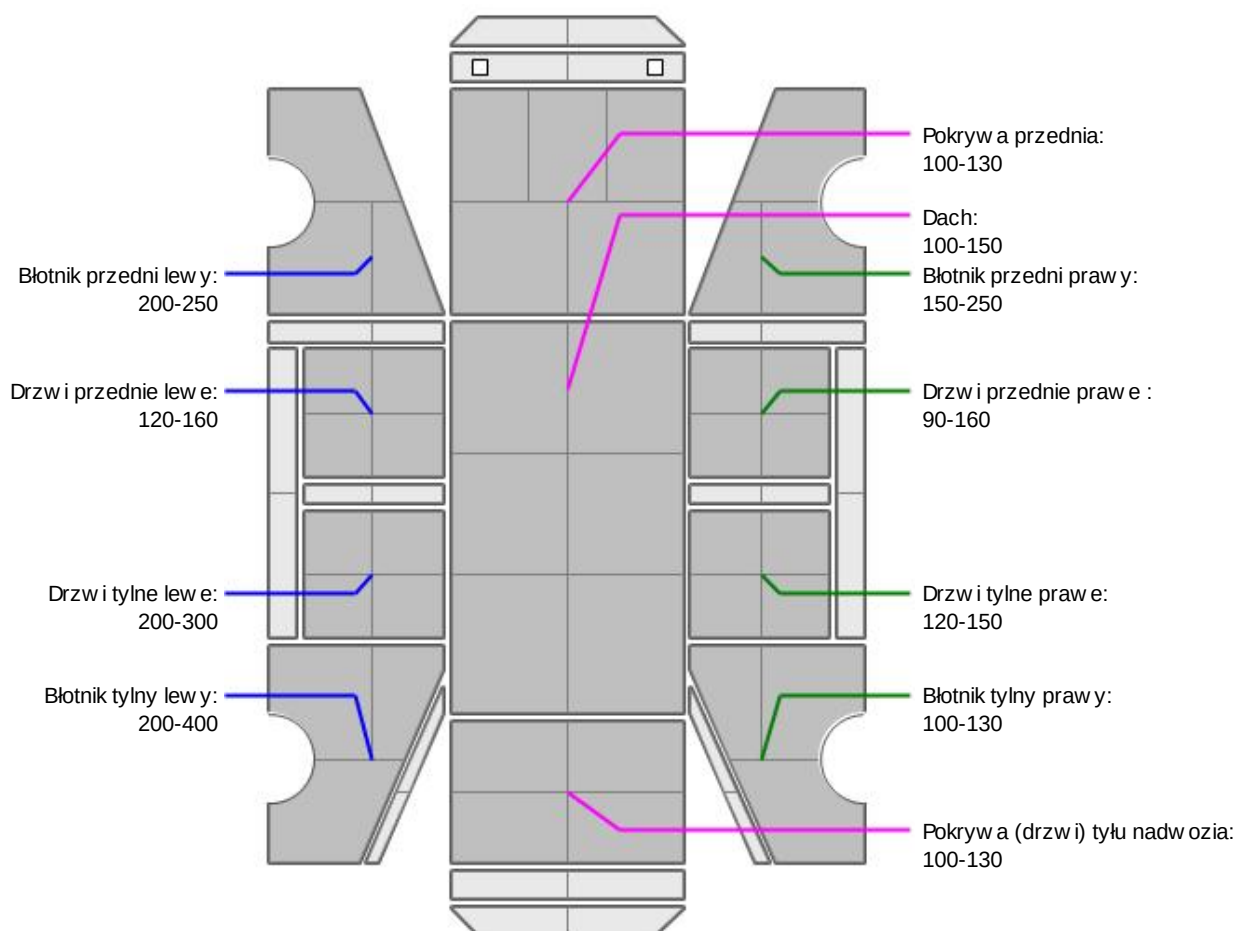
**KABINA KIEROWCY – Opis powłoki lakierowej**

| L.p. | Nazwa elementu | L / P | Grubość powłoki [μm] | Opis |
| 1 | Pokrywa przednia | | 100-130 | |
| 2 | Dach | | 100-150 | |
| 3 | Błotnik przedni | L | 200-250 | |
| 4 | Drzwi przednie | L | 120-160 | |
| 5 | Drzwi tylne | L | 200-300 | |
| 6 | Błotnik tylny | L | 200-400 | |
| 7 | Błotnik przedni | P | 150-250 | |
| 8 | Drzwi przednie | P | 90-160 | |
| 9 | Drzwi tylne | P | 120-150 | |
| 10 | Błotnik tylny | P | 100-130 | |
| 11 | Pokrywa (drzwi) tyłu nadwozia | | 100-130 | |

Podane przedziały grubości powłoki lakierowej, dotyczą punktów pomiarowych. Nie mogą być traktowane jako gwarancja, że grubość powłoki lakierowej w innych punktach nie wykracza poza te przedziały. Pomiar powłoki lakierowej został wykonany urządzeniem będącym w posiadaniu rzeczoznawcy. Pomiar wykonany innym przyrządem może się różnić.
