## Poglądowy raport stanu technicznego

Zadanie: Ocena stanu technicznego i określenie wartości rynkowej pojazdu

| DANE IDENTYFIKACYJNE POJAZDU | | Dane: [O] IV-2025 | |
|---|---|---|---|
| Marka: | HYUNDAI | Nr rejestracyjny: | WY3637G |
| Model pojazdu: | i30 1.6 MR`13 E5 | Nr Info-Ekspert: | 016-00755 |

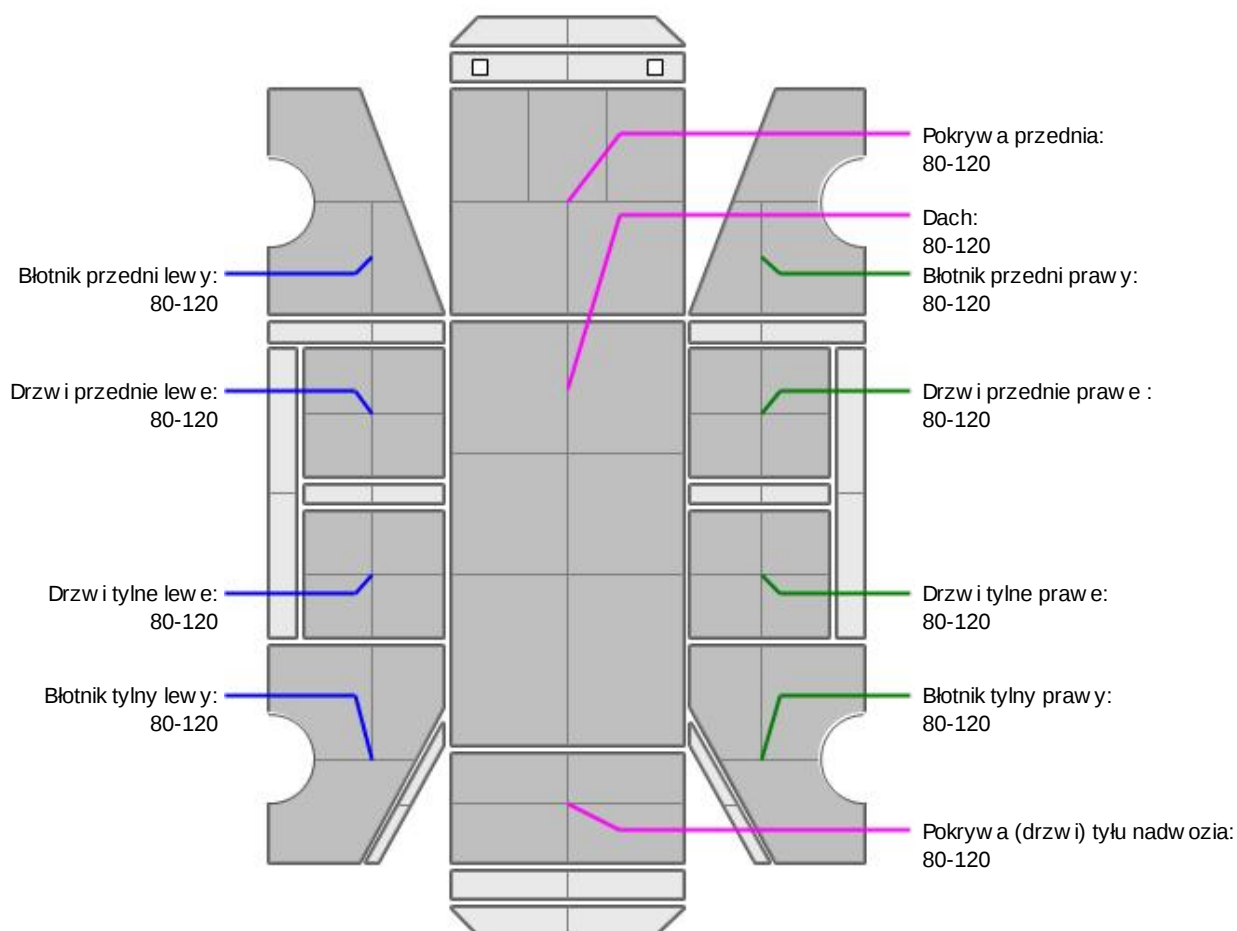
| L.p. | Nazwa elementu | L / P | Grubość powłoki [μm] | Opis |
| 1 | Pokrywa przednia | | 80-120 | |
| 2 | Dach | | 80-120 | |
| 3 | Błotnik przedni | L | 80-120 | |
| 4 | Drzwi przednie | L | 80-120 | |
| 5 | Błotnik tylny | L | 80-120 | |
| 6 | Błotnik przedni | P | 80-120 | |
| 7 | Drzwi przednie | P | 80-120 | |
| 8 | Błotnik tylny | P | 80-120 | |
| 9 | Pokrywa (drzwi) tyłu nadwozia | | 80-120 | |
| 10 | Drzwi tylne | L | 80-120 | |
| 11 | Drzwi tylne | P | 80-120 | |

Podane przedziały grubości powłoki lakierowej, dotyczą punktów pomiarowych. Nie mogą być traktowane jako gwarancja, że grubość powłoki lakierowej w innych punktach nie wykracza poza te przedziały. Pomiar powłoki lakierowej został wykonany urządzeniem będącym w posiadaniu rzeczoznawcy. Pomiar wykonany innym przyrządem może się różnić.
