Nr zlecenia: 05/31/10/2025/CarArena STANDARD

## WYCENA WARTOŚCI

Zadanie: Ocena stanu technicznego i określenie wartości rynkowej pojazdu

| DANE IDENTYFIKACYJNE POJAZDU | | Dane: [O] XI-2025 | |
|---|---|---|---|
| Model pojazdu: | 530i MR`16 E6d G30 | Nr Info-Ekspert: | 003-04298 |

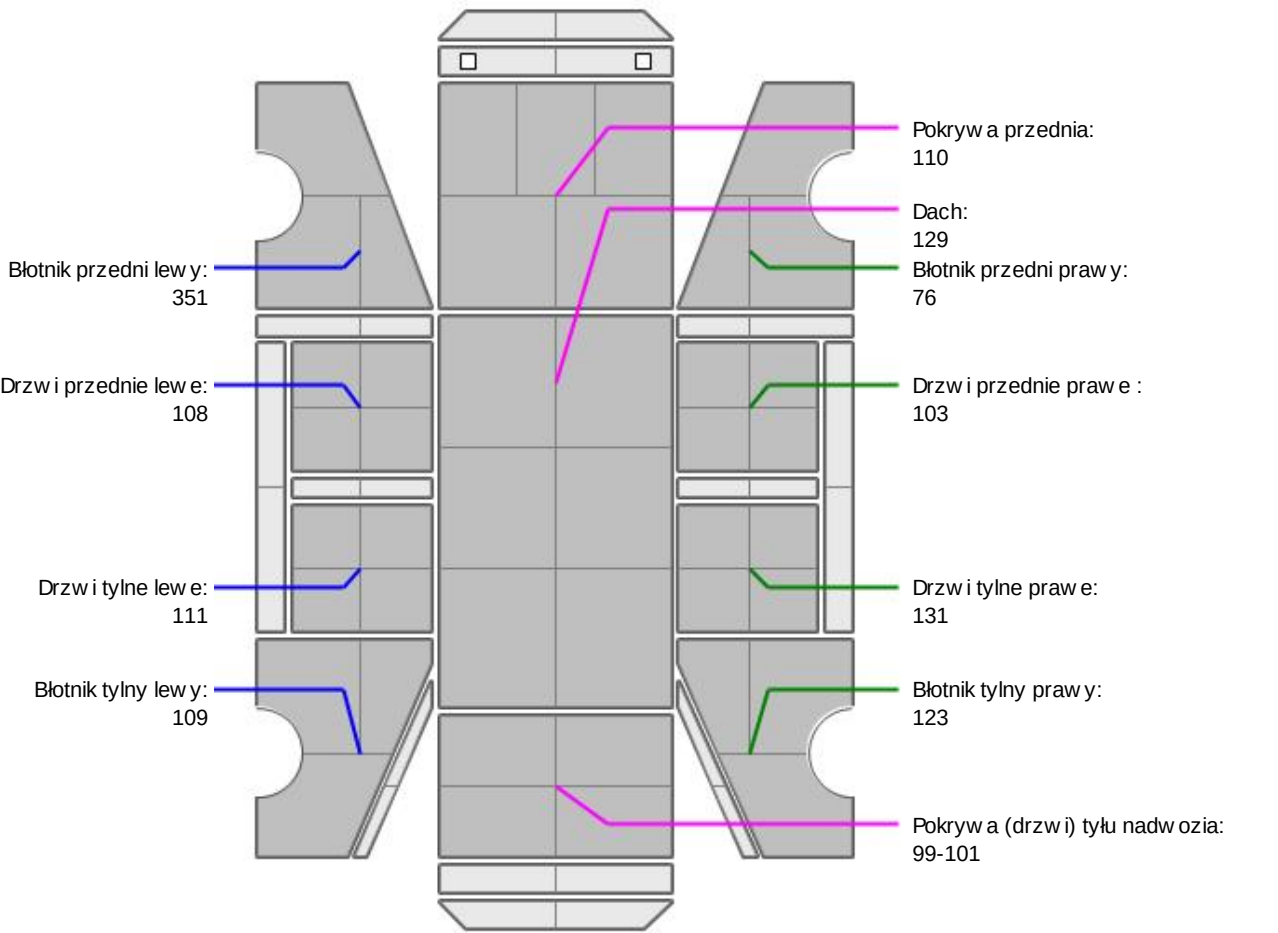
##### KABINA KIEROWCY – Opis powłoki lakierowej

| L.p. | Nazwa elementu | L / P | Grubość powłoki [µm] | Opis |
| 1 | Pokrywa przednia | | 110 | |
| 2 | Dach | | 129 | |
| 3 | Błotnik przedni | L | 351 | |
| 4 | Drzwi przednie | L | 108 | |
| 5 | Drzwi tylne | L | 111 | |
| 6 | Błotnik tylny | L | 109 | |
| 7 | Błotnik przedni | P | 76 | |
| 8 | Drzwi przednie | P | 103 | |
| 9 | Drzwi tylne | P | 131 | |
| 10 | Błotnik tylny | P | 123 | |
| 11 | Pokrywa (drzwi) tyłu nadwozia | | 99-101 | |
